## Asesmen Visual Kondisi Fisik Permukiman dan Identifikasi Kebutuhan Mitigasi Bencana pada Kawasan Hunian Baru Masyarakat Adat Pascakebakaran

### ABSTRAK

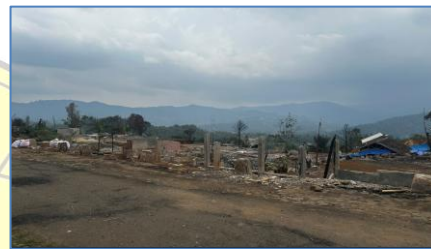
kondisi lingkungan hunian yang mengalami kerusakan akibat peristiwa kebakaran. Berdasarkan keterangan pemimpin adat, kebakaran berlangsung dalam waktu relatif singkat dan mengakibatkan kerusakan besar pada bangunan di kawasan permukiman. Peristiwa tersebut menjadi salah satu konteks utama dalam memahami kebutuhan pembangunan kembali kawasan hunian serta pentingnya mempertimbangkan aspek keselamatan pada lokasi permukiman baru.

Gambar 3 Kampung Adat Ciptamulya yang Hangus Terbakar

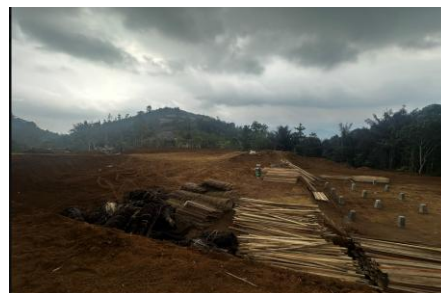
Observasi pada lokasi pembangunan permukiman baru menunjukkan adanya kegiatan pengolahan dan penataan lahan menggunakan peralatan mekanis. Berdasarkan keterangan lapangan, pekerjaan tersebut melibatkan beberapa unit ekskavator atau beko yang jumlahnya berubah mengikuti tahapan pembangunan. Informasi awal menyebutkan penggunaan empat unit alat berat pada tahap tertentu, yang kemudian berkurang menjadi satu unit pada tahap berikutnya. Keterangan ini menunjukkan adanya aktivitas penataan lahan yang cukup menonjol dalam proses persiapan kawasan, meskipun volume pekerjaan dan tahapan pelaksanaan belum dapat diketahui secara terukur.

Gambar 4 Pembangunan Kampung Adat Baru (relokasi)

Dalam kegiatan asesmen, anggota tim yang memiliki latar belakang teknik sipil menyampaikan perhatian awal mengenai kemungkinan persoalan kestabilan lahan pada kawasan pembangunan baru. Perhatian tersebut didasarkan pada pengamatan pendahuluan dan belum didukung oleh hasil penyelidikan geoteknik, pengukuran kemiringan lereng, identifikasi lapisan tanah, maupun perhitungan faktor keamanan. Oleh karena itu, kemungkinan bahaya longsor dalam pembahasan ini ditempatkan sebagai aspek yang perlu diperiksa, bukan sebagai kesimpulan bahwa kawasan pembangunan berada pada kondisi tidak aman.

Dengan demikian, temuan utama pada aspek penataan lahan adalah adanya kebutuhan untuk mengintegrasikan informasi geoteknik, pekerjaan tanah, dan sistem pengelolaan air dalam perencanaan kawasan permukiman baru. Hasil asesmen visual memberikan dasar identifikasi terhadap kebutuhan tersebut, sementara keputusan teknis mengenai kesesuaian lahan dan metode konstruksi tetap memerlukan pemeriksaan yang lebih mendalam.
