## Evaluasi Kerentanan Seismik Pada Bangunan Sekolah Di Kabupaten Lingga Menggunakan *Rapid Visual Screening* (RVS)

Kabupaten Lingga merupakan wilayah kepulauan dengan karakteristik pembangunan di kawasan pesisir yang dapat menyebabkan kerusakan pada struktur akibat terpapar garam air laut dan juga berada di wilayah zona gempa tingkat rendah. Meskipun berada di zona gempa tingkat rendah, pelaksanaan dilapangan cenderung mengabaikan bahaya gempa. Kondisi ini meningkatkan kerentanan bangunan akibat lingkungan pesisir dan gempa. Oleh karena itu, perlu dilakukan antisipasi dengan menguji struktur bangunan. Penelitian ini bertujuan untuk mengevaluasi kerentanan struktur bangunan menggunakan metode Inspeksi Visual, *Rapid Visual Screening*, dan *Non-destructive test* menggunakan *hammer test* berdasarkan FEMA 154. Metode ini dilakukan dengan cara melihat kondisi struktur, bentuk, waktu dibangun, dan menguji kekuatan materialnya. Objek penelitian terdiri dari tiga tipe bangunan diantaranya rangka beton 2 lantai dengan ketidakberaturan horizontal (C1-2TBH), rangka semi-permanen 1 lantai dengan ketidakberaturan horizontal (WC1 – 1TBH), dan rangka beton 3 lantai dengan ketidakberaturan vert

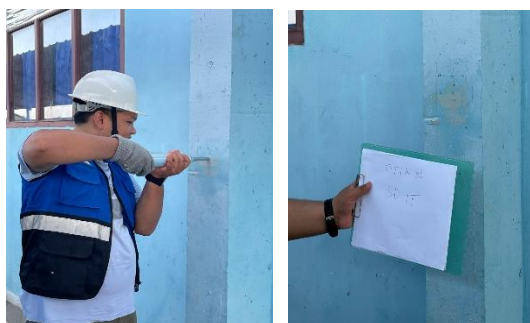
Gambar 9 Dokumentasi *hammer test*

Berdasarkan hasil pada Tabel 5, pada struktur bangunan dengan tipe C1-2TBH tidak memenuhi syarat mutu beton pada SNI 2847:2019 sebesar 17 MPa pada elemen sloof. Faktor penyebab mutu beton sloof dan kolom berbeda karena saat proses pengecoran yang dilakukan terpisah dan kualitas material yang kurang baik. Hal ini perlu dilakukan evaluasi lebih lanjut dengan dilakukannya inspeksi visual kondisi struktur bangunan sekolah. Menurut (Iram dkk., 2012) penelitian menguji penggunaan *hammer test*, uji kuat tekan dan *ultrasonic pulse velocity* (UPV). Dari hasil yang didapat untuk pengujian *hammer test* perlu dikorelasikan dengan uji kuat tekan beton sebelum dilakukan pada elemen struktur dan pengujian kuat tekan beton tidak bisa hanya dengan menggunakan *hammer test* perlu dilakukan juga dengan menggunakan *ultrasonic pulse velocity* (UPV) agar hasil kuat tekan beton mendekati kondisi aktual. Dari penelitian selanjutnya menurut (Elrazek dkk., 2022) melakukan pengujian dengan melakukan uji kuat tekan, core drill dan *hammer test* sehingga didapat hasil *hammer test* yang lebih tinggi pada uji C450 dan C600 dan yang lebih rendah pada pengujian C250 sedangkan untuk core drill dan uji kuat tekan hasilnya makin meningkat dari C250, C450, dan C600, sehingga untuk pengujian *hammer test* memiliki batasan pengujian dan juga pengujian tidak selalu dijadikan keputusan akhir pada pengujian struktur. Dari penelitian – penelitian ini dapat disimpulkan bahwa hasil dari *hammer test* hanya bisa dijadikan sebagai evaluasi awal dalam pengujian mutu beton. Berikut merupakan dokumentasi *hammer test*.

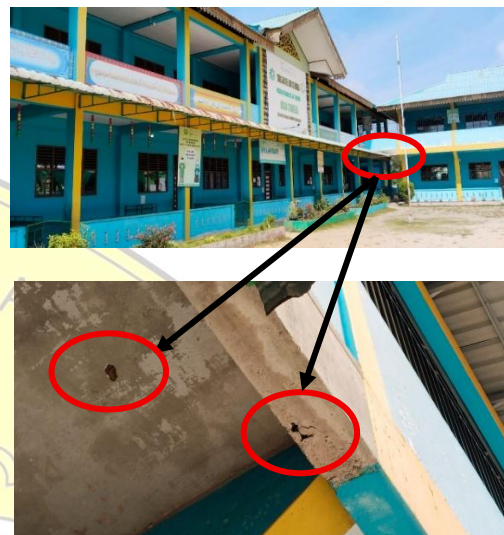
Gambar 10 Area kerusakan pada balok dan plat lantai bangunan C1-2TBH

Dari Gambar 10 kondisi balok dan plat lantai terlihat pecah pada bagian selimut beton sehingga kerusakan seperti ini dapat menimbulkan korosi pada tulangan. Hal ini perlu dilakukan rehabilitasi pada struktur bangunan agar aman terhadap keselamatan pengguna bangunan. kondisi lingkungan yang berada di daerah pesisir dapat berpotensi terjadinya degradasi pada beton. Hasil yang diperoleh dari ketiga evaluasi untuk bangunan dengan tipe WC1-1TBH dengan skor akhir *Rapid Visual Screening* untuk tingkat gempa sedang pada level 2 dibawah batas yang ditetapkan oleh FEMA-154 sebesar 2, hal ini disebabkan bangunan tersebut berdiri sebelum adanya peraturan gempa pertama dan memiliki ketidakberaturan horizontal. Akan tetapi bangunan tersebut tidak mengalami kerusakan dan mutu beton memenuhi syarat yang ditetapkan pada SNI 2847:2019 sebesar 17 MPa, sehingga beton tidak mengalami degradasi. Bangunan tipe C1-2TBH dan C1-3TBV memperoleh skor akhir *Rapid Visual Screening* untuk kedua tingkat gempa berada diatas batas yang ditetapkan oleh FEMA 154 sehingga bangunan tidak rentan terhadap gempa, hal ini disebabkan bangunan berdiri setelah adanya peraturan gempa pertama, untuk kondisi struktur beton hanya bangunan tipe C1-2TBH yang

tidak memenuhi syarat yang ditetapkan didalam SNI 2847:2019 dan diperparah oleh lingkungan pesisir dengan potensi degradasi pada material beton
