# **PENERAPAN SNI 2847-2019 DAN SNI 8460-2017 PADA PEKERJAAN TULANGAN PENJANGKARAN PONDASI DALAM PADA PILECAP**

*SNI 2847-2019 has been in effect for six years, and SNI 8460-2017 has been in effect for eight years since its enactment. However, in practice, some aspects of these SNIs have not been properly implemented in structural projects, both in government and private sectors. This study aims to determine the extent to which these regulations have been implemented. The study was conducted in several projects across Indonesia, both in government and private sectors. The study focused on the application of anchorage lengths for deep foundation reinforcement, both for piles and bored piles, within pile caps. The results revealed that most projects still do not implement established SNI standards. This issue should be a concern for all parties involved in project planning, including planning consultants, management consultants, contractors, and project owners.*

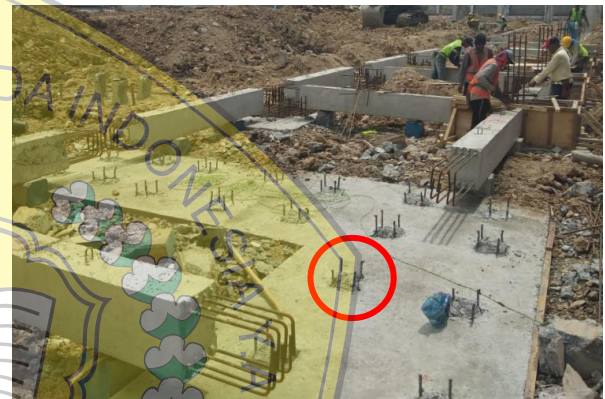
**Gambar 5.** Penjangkaran tulangan tiang pancang ke dalam pile cap (3)

Pada gambar 5 diatas juga menunjukkan bahwa panjang penjangkaran dari tulangan tiang pancang ke dalam pile cap tidak memenuhi standard. Posisi ini berada pada pilecap yang menjadi tumpuan Shear wall dimana gaya geser sangat dominan, dan dilapangan tidak terpasang sama sekali tulangan geser.

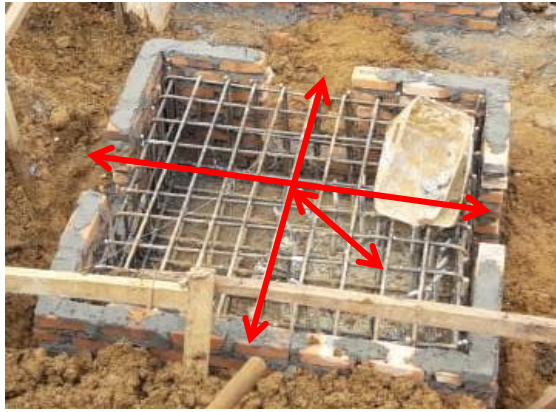
**Gambar 6.** Penjangkaran tulangan bor pile ke dalam pile cap (4)

Kondisi pada gambar 6 menunjukkan

- As titik borpile bergeser dari as bangunan / pile cap, tanpa dilakukan perhitungan ulang apakah ukuran pile cap perlu diperbesar karena adanya eksentrisitas dari pusat beban kolom dan as borpile.
- Tulangan longitudinal borpile yang masuk dalam pile cap terlihat sudah cukup panjang tapi belum memenuhi panjang minimal yang seharusnya tertanam.
- Tulangan sengkang geser tidak terpasang.

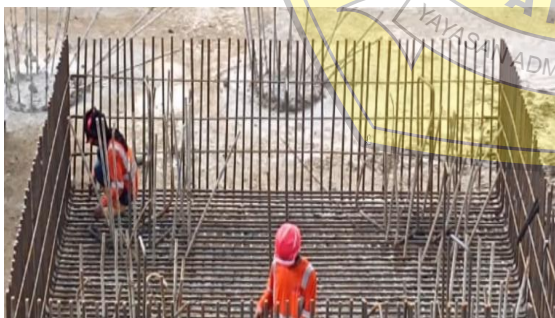
**Gambar 7.** Penjangkaran tulangan bor pile yang tidak diluruskan.

Dalam gambar 7 tulangan penjangkaran dari borpile tidak dirapihkan, sebagian bengkok-bengkok dan sebagian lainnya tertekuk dan ada yang sampai rata dengan tulangan bawah pile cap

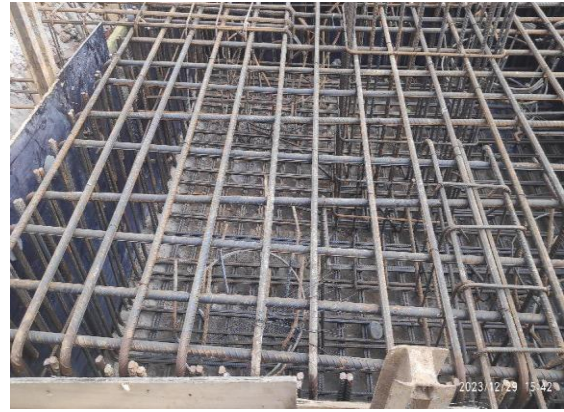
**Gambar 8.** Penjangkaran tulangan bor pile ke dalam pile cap (5)

Dalam gambar 8 terlihat

- Tulangan penjangkaran borpile tidak terpasang lurus vertikal
- Kait tekuk tidak mengarah ke dalam / as borpile
- Sengkang spiral terpasang tapi tidak memenuhi standard yang diminta, jarak antar sengkang asal terpasang.
